南富源地区滇富地1井钻探工程地质日报

编制单位：中国地质调查局油气资源调查中心

2018年8月3日8:00--2018年8月4日8:00

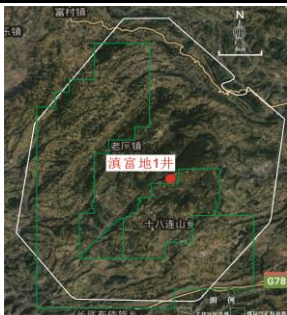
1.4°						
时效分析								
生产时间	纯钻进	14:00	扩划眼	非生 产时 间	事故			
	起下钻		循环钻井液		修理			
	接单根		地质循环		组织停工			
	换钻头		测井/测斜		其他情况			
	固井/下套管		试压					
录井资料								
岩性	灰绿色、紫红色泥质粉砂岩、粉砂岩，含少量方解石脉。						张志军	
捞取岩屑包数	岩屑捞至井深 (m)				总烃 (%)			
组分 (%)	C ₁	C ₂	C ₃	iC ₄	nC ₄	iC ₅		nC ₅
	0	0	0	0	0	0		0
气测录井								
岩屑	捞取岩屑7包，总共捞取岩屑29包，2m/包							
显示情况								
钻时 (min/m)	最大			最小	一般			
现场解吸气含量测定实验	解吸测定井段 (m)		岩性		解吸气含量 (m ³ /吨)			
滇富地1井现场照片			滇富地1井现场岩屑照片
